## **INFORME ADECUACIÓN DEL SISTEMA ELÉCTRICO DE LA PLANTA DE TRATAMIENTO DE AGUA POTABLE MUNICIPIO DE PUERTO SANTANDER**

Diciembre 31 de 2020

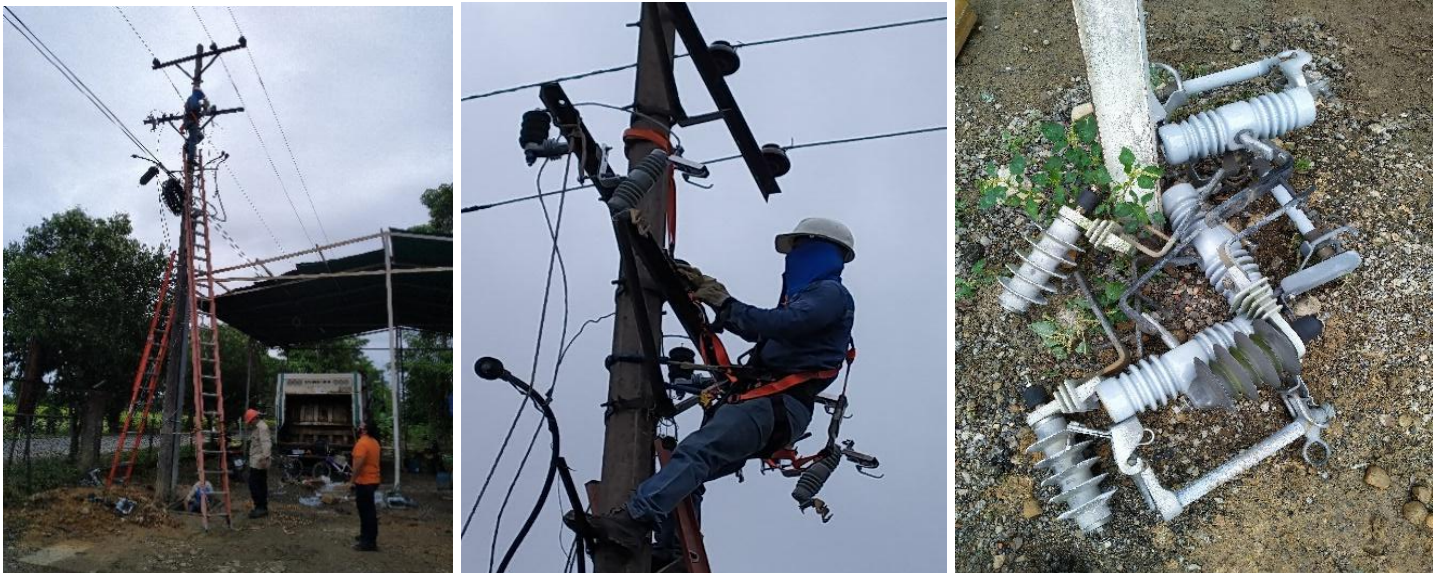
La ADECUACIÓN DEL SISTEMA ELÉCTRICO DE LA PLANTA DE TRATAMIENTO DE AGUA POTABLE MUNICIPIO DE PUERTO SANTANDER implicó el mantenimiento correctivo de la acometida eléctrica de la Planta en su punto de conexión a la red de CENS a 13,2 kV, para solucionar las deficiencias existentes. Para esto se realizó la suspensión total del suministro de energía a nivel 13,2 kV y se procedió a realizar el cambio de los Dispositivos de Protección contra Sobretensiones – DPS´s, que se encontraban fuera de servicio, y se cambiaron sus terminales de puesta a tierra, se cambió el cortacircuitos existente que presentaba alto nivel de deterioro, se revisaron los terminales premoldeados y se reacomodo la estructura de soporte del punto de conexión.

Con las acciones mencionada se corrigen las deficiencias en el punto de conexión de la Planta de Tratamiento a la red de CENS, las cuales limitaban la protección contra sobretensiones y descargas atmosféricas, con la posibilidad de una falla a tierra del sistema y la interrupción del suministro de energía.

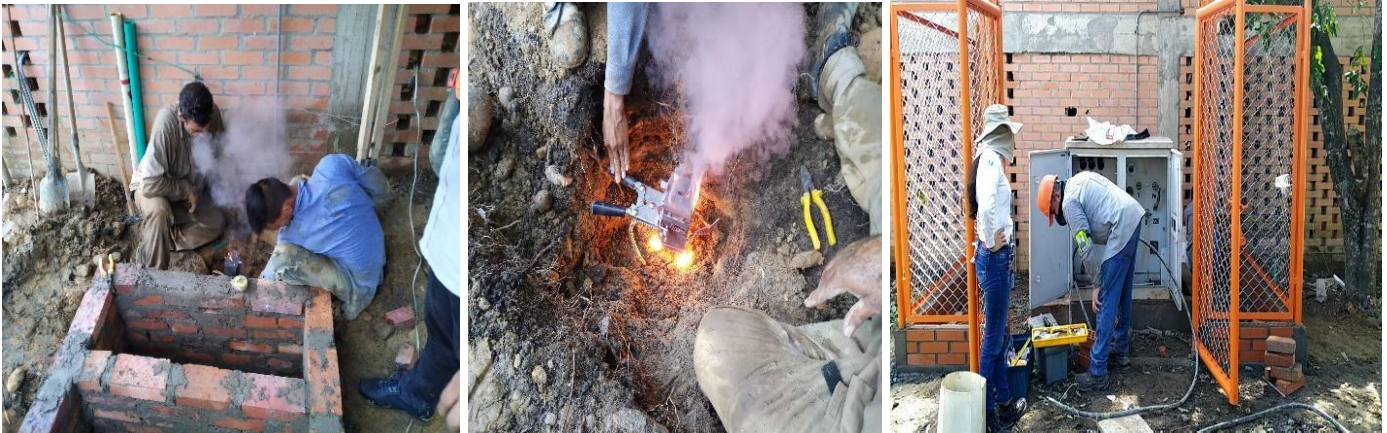
Se diseñó y se construyó de una subestación eléctrica 13,2 kV / 220 V para la Planta de Tratamiento. A esta subestación ubicada en la parte exterior de la casa de bombas se trasladó el transformador de 112kVA del tipo Pad Mounted refrigerado por aceite, antes colocado en el piso de la sala de bombas, sin cumplir con la normatividad vigente para este tipo de instalaciones. La Subestación construida cuenta con una malla de puesta a tierra adecuada para el sistema eléctrico, se le construyó un foso para la retención del aceite en caso de falla del contenedor, y se dotó de un cerramiento adecuado para evitar

el riesgo de contactos involuntarios con el sistema de 13,2 kV. La nueva subestación está debidamente señalizada, cumple con la norma técnica NTC 2050 y el RETIE, con lo cual se reduce el riesgo de accidente eléctrico que existía.

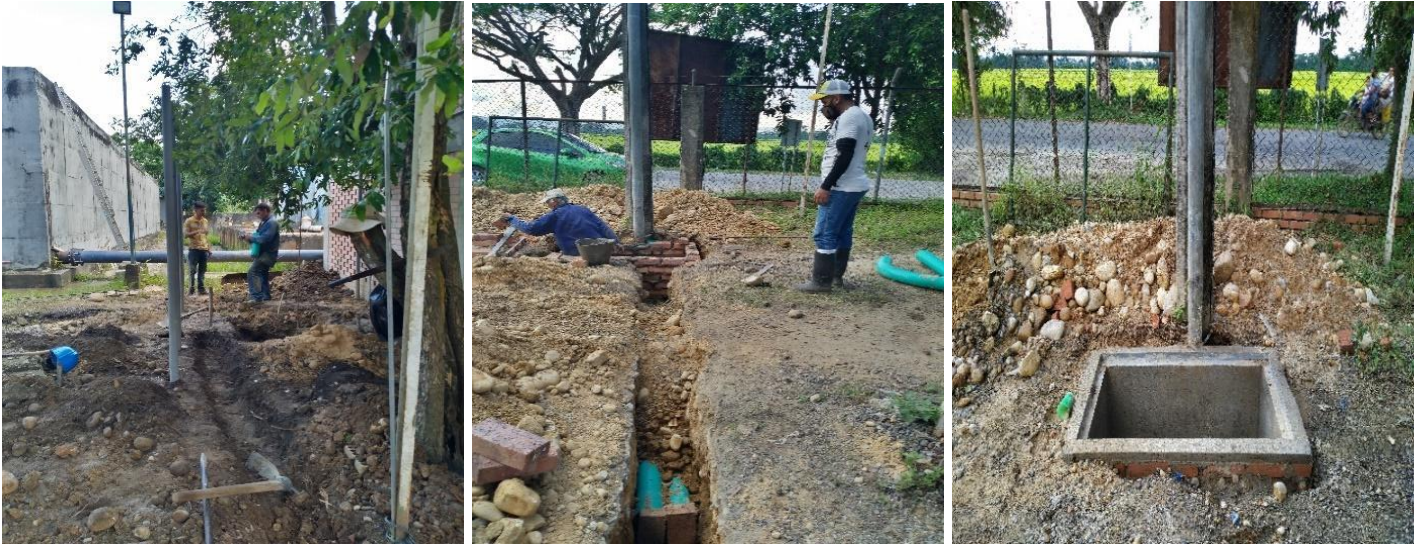
El cambio de ubicación de la Subestación implicó la construcción de una ductería subterránea con sus correspondientes cajas de inspección, por la cual se tendió la acometida de 13,2 kV entre el punto de conexión en la Red de CENS y el transformador de 13,2 kV/ 220 V. La nueva acometida en media tensión cumple con el RETIE, y las exigencias normativas de CENS, para este tipo de instalación y reduciendo el riesgo eléctrico, y aumentando la confiabilidad en el suministro de la energía a la Planta de Tratamiento.

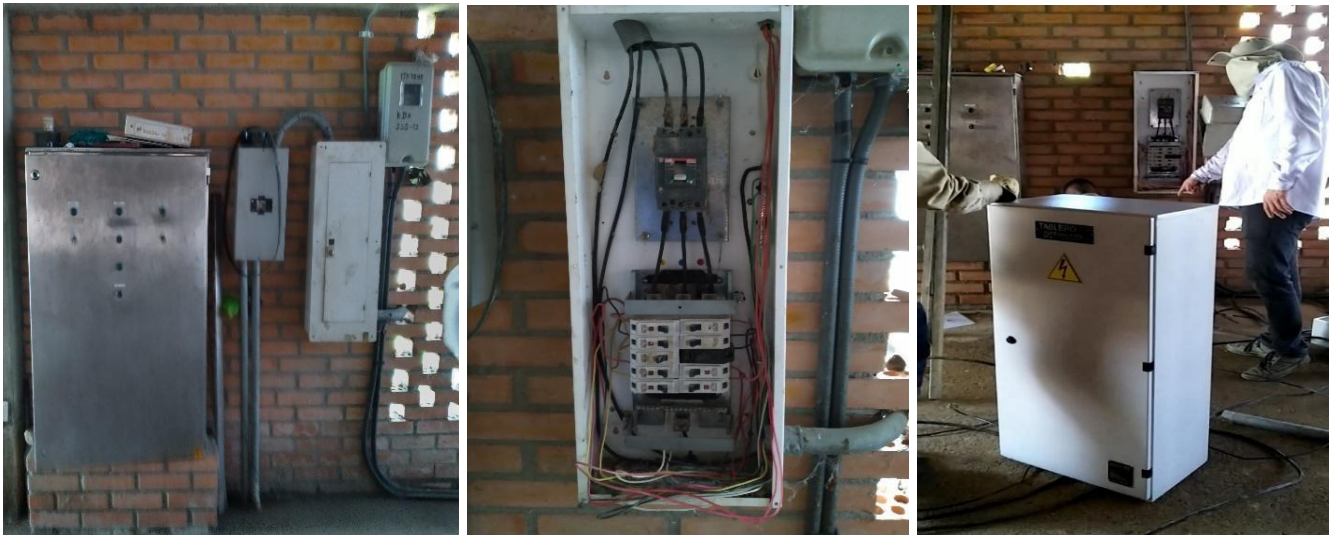
La adecuación del sistema eléctrico de la Planta de Tratamiento de Aguas, requirió la instalación de un nuevo tablero de distribución para la adecuada protección contra sobrecargas y fallas a tierra o entre fases, de los diferentes circuitos y cargas alimentados desde la nueva Subestación.

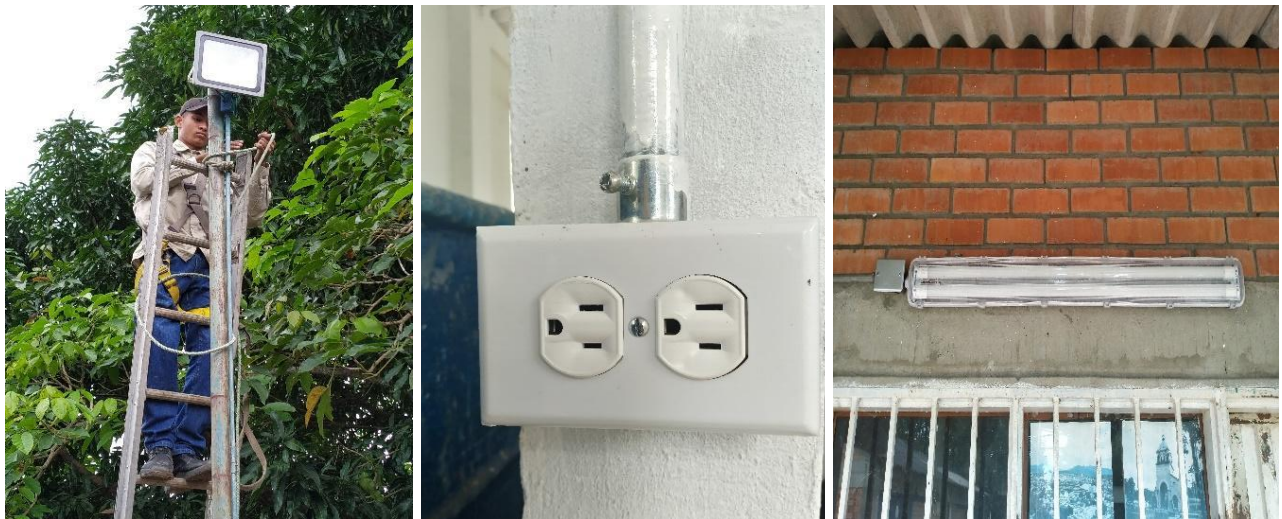
Además, para la adecuación del sistema eléctrico de la Planta de Tratamiento de agua potable municipio, se remodeló la instalación eléctrica interna, recableando los tramos con fallas, reponiendo los aparatos en los puntos de tomas e iluminación inexistentes y complementando la instalación con puntos de tomas e iluminación, donde la operación

actual de la Planta de Tratamiento de Agua lo requería. La red de distribución externa, que se encontraban fuera de servicio, se revisó en todos los tramos para eliminar los puntos de falla, se conectó al nuevo tablero de distribución mediante una nueva acometida trifásica y a partir de ella se alimentó el laboratorio y se colocaron en operación los reflectores de la zona exterior.
