INFORME DE ESTADO DE INSTALACIONES ELÉCTRICAS

DESARROLLO INTEGRAL DE SOLUCIONES ELÉCTRICAS

INSTITUTO MUNICIPAL DE RECREACIÓN Y DEPORTE

COLISEO MENOR EUSTORGIO COLMENARES.

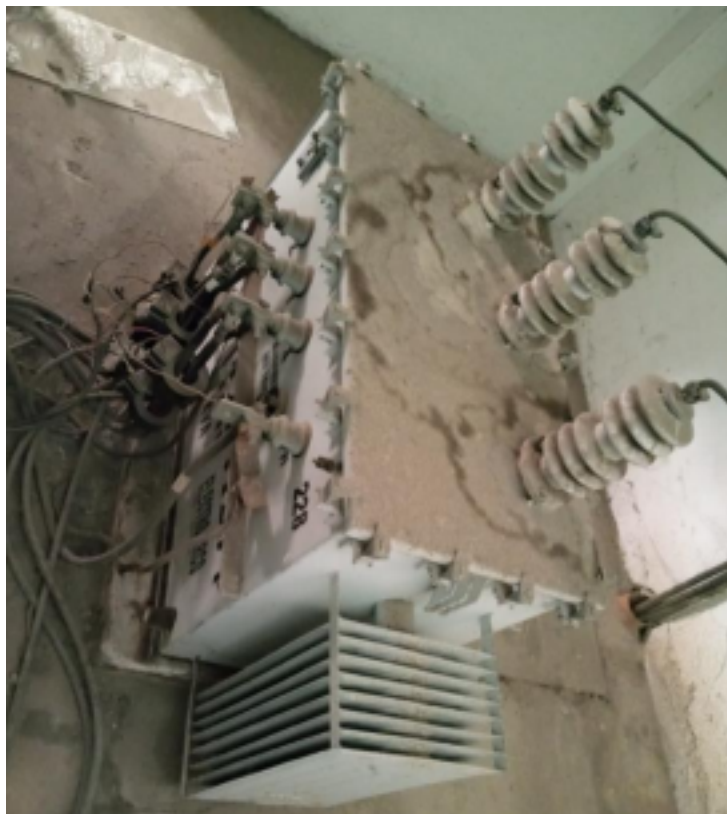
CONDICIONES EN LAS QUE SE ENCONTRABA LA SUBESTACIÓN

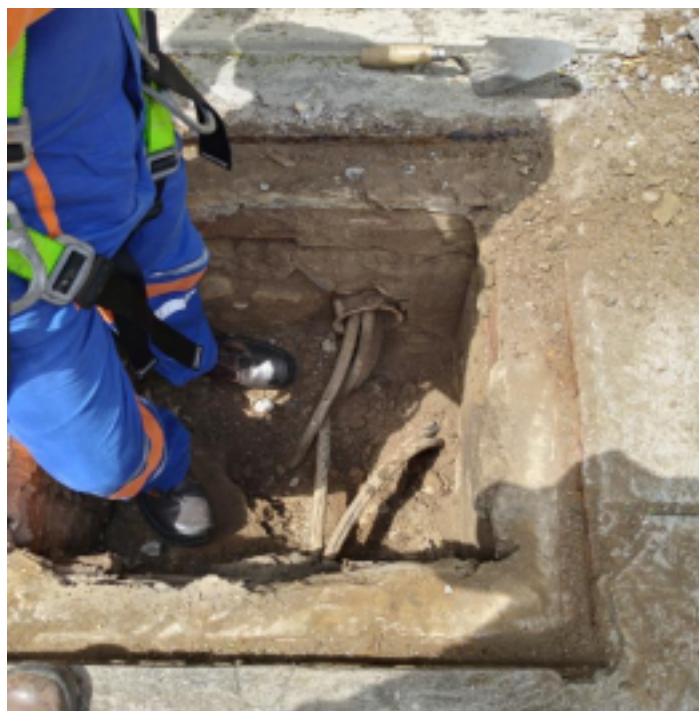
CAJAS DE INSPECCIÓN EN MEDIA TENSIÓN LLENAS DE ESCOMBROS

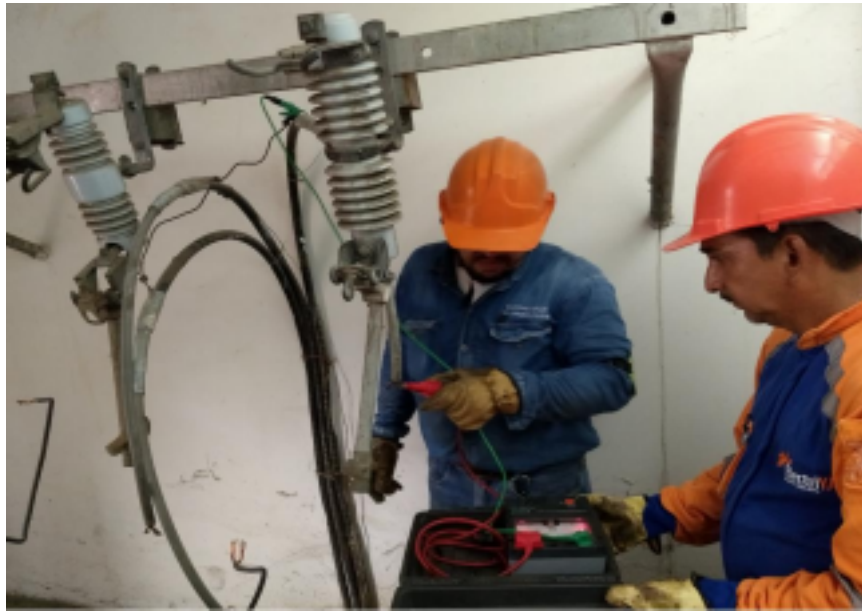
SE REALIZAN PRUEBAS DE AISLAMIENTO A CABLE DE POTENCIA

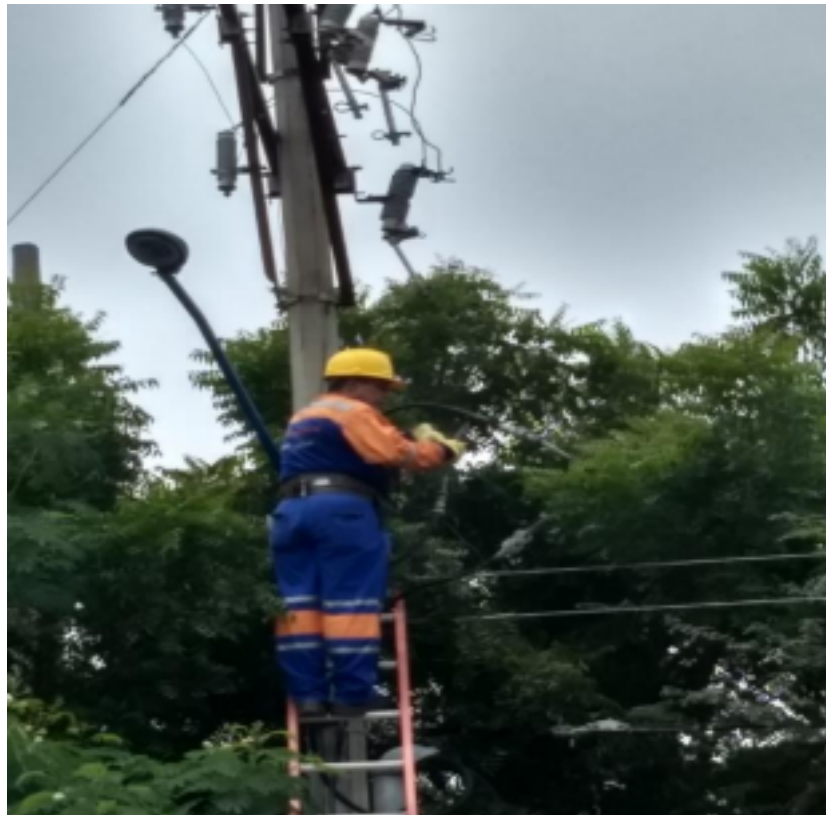
SE REVISARON LOS TERMINALES PREMOLDEADOS

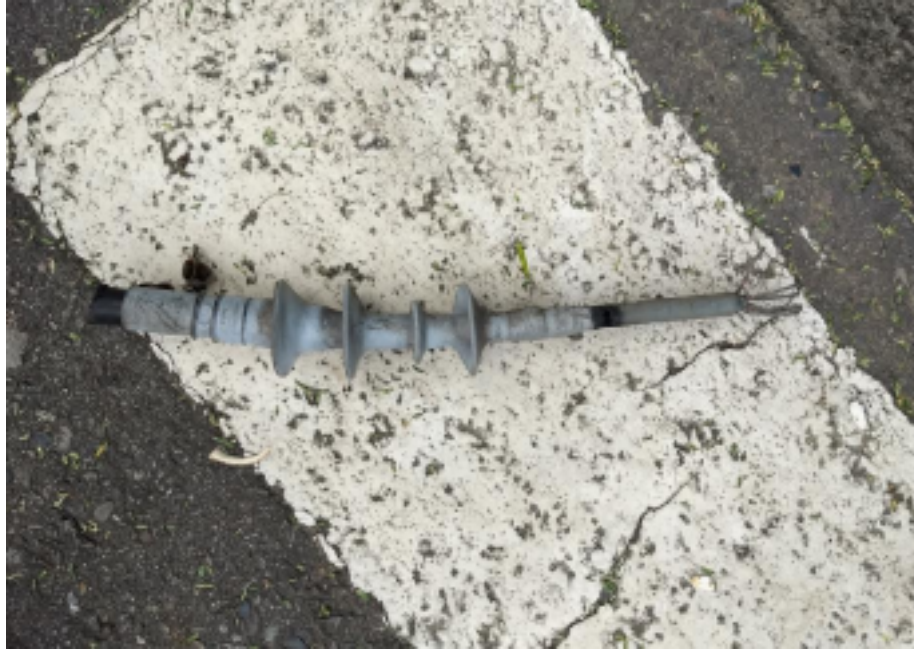
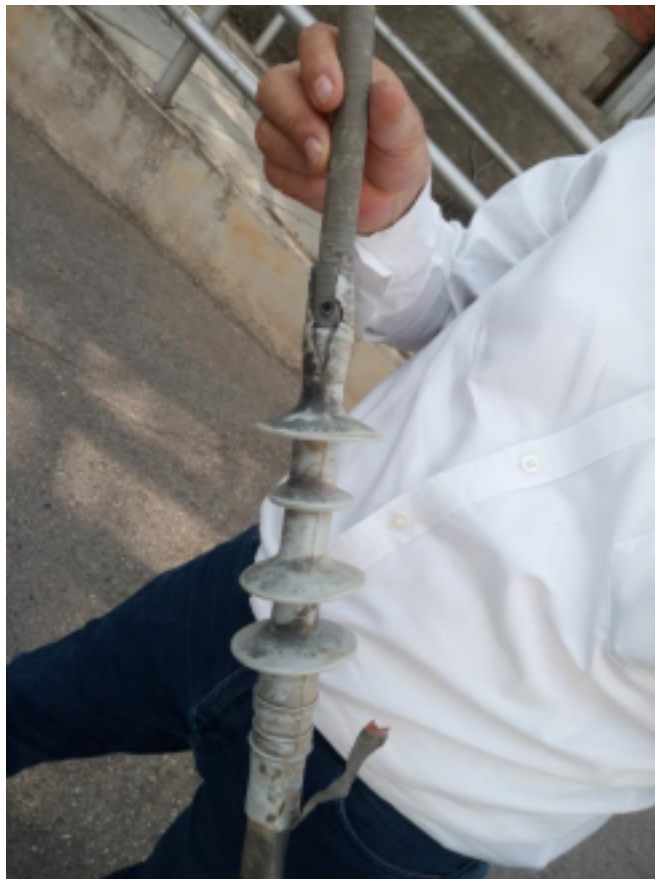
SE ENCUENTRA FALLA EN LOS TERMINALES CON CORTO

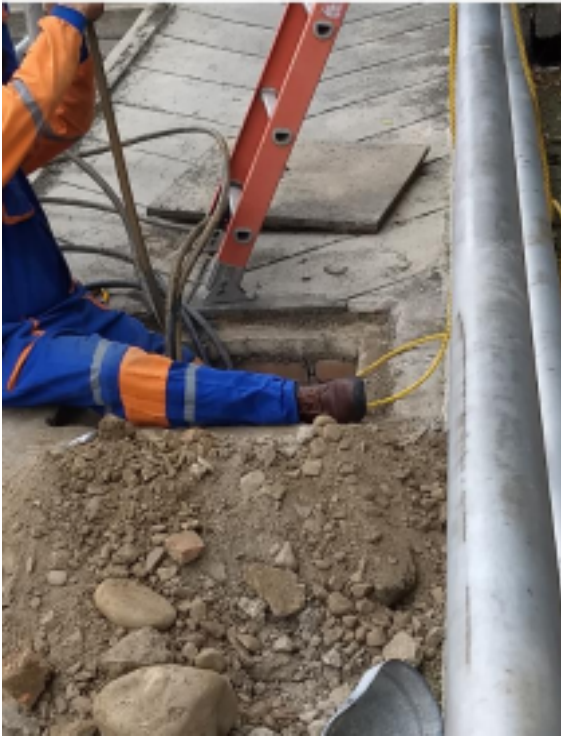
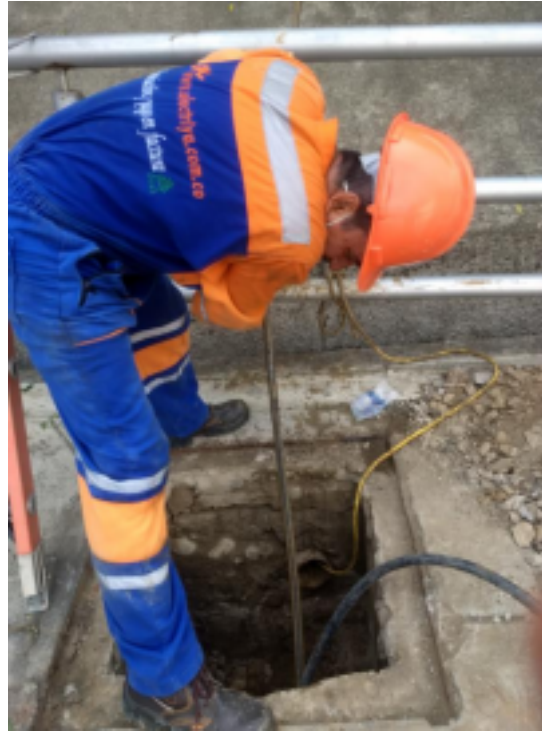
SE LIMPIARON LAS CAJAS DE MEDIA TENSIÓN Y SE EXTRAJO EL CABLE DE POTENCIA

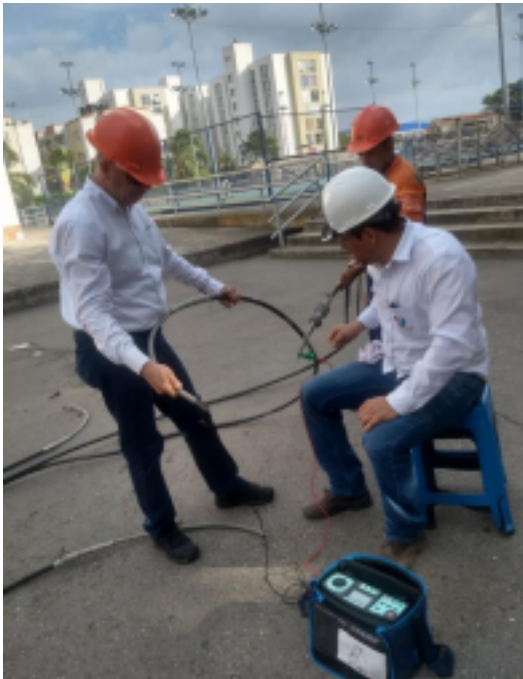
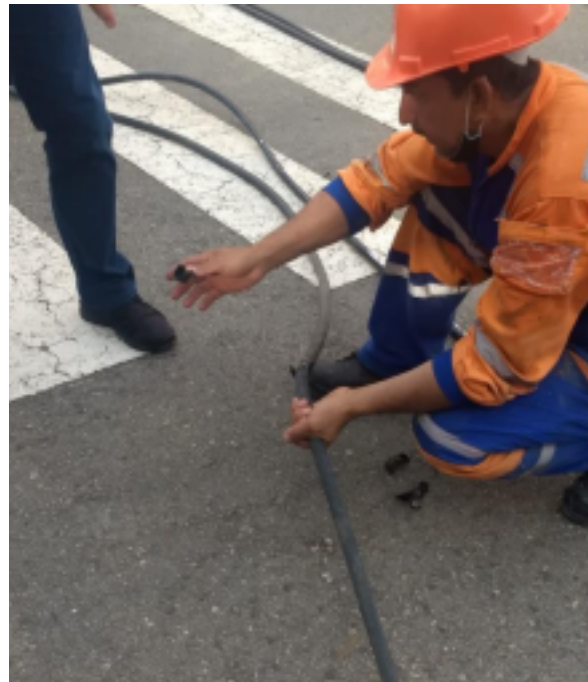
SE REALIZARON LAS PRUEBAS DE AISLAMIENTO A CADA UNA DE LAS FASES DEL CABLE DE POTENCIA

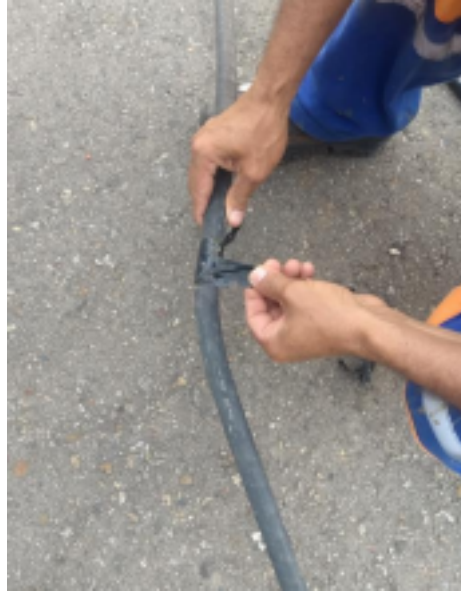
SE REVISÓ LAS CONDICIONES DEL CONDUCTOR

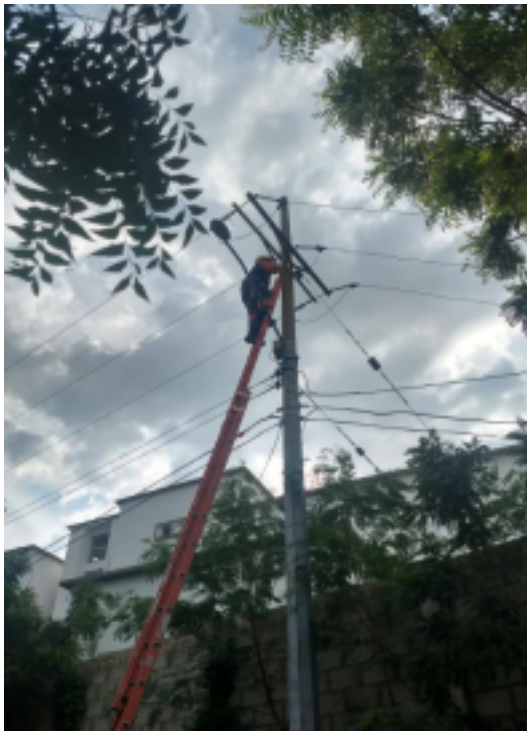
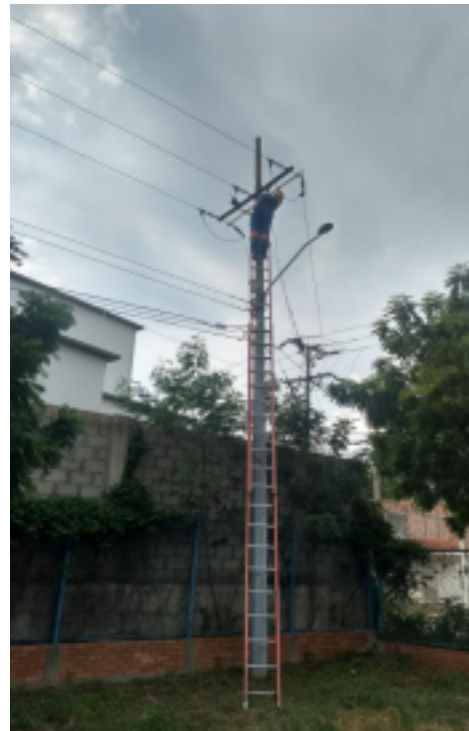
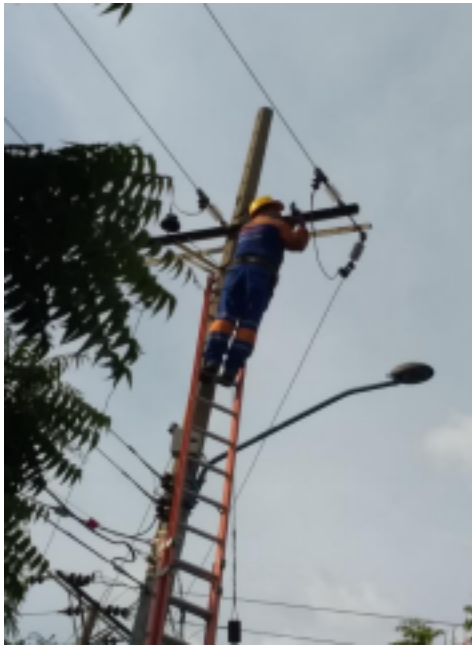
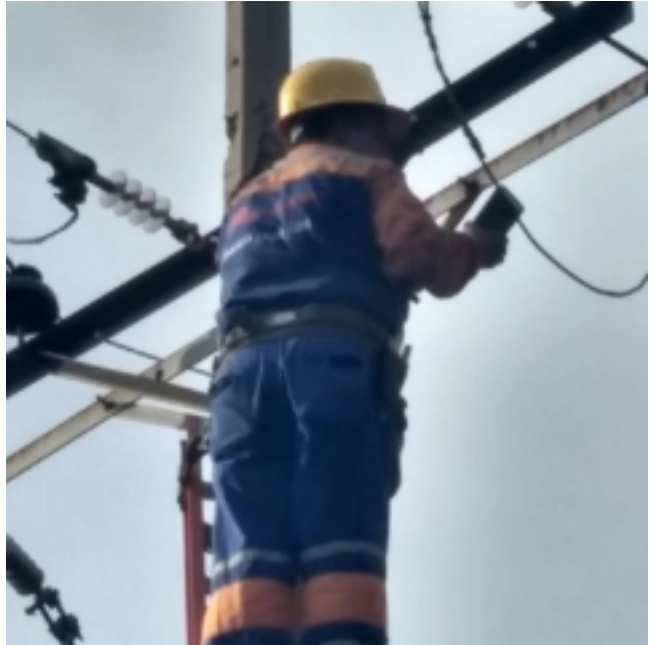
SE REVISARON CADA UNA DE LAS ESTRUCTURAS DE LA RED EN MEDIA TENSIÓN

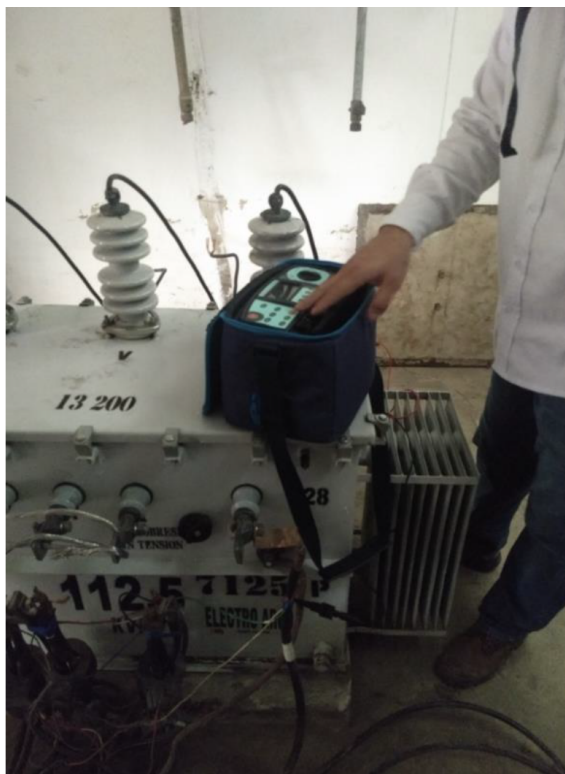
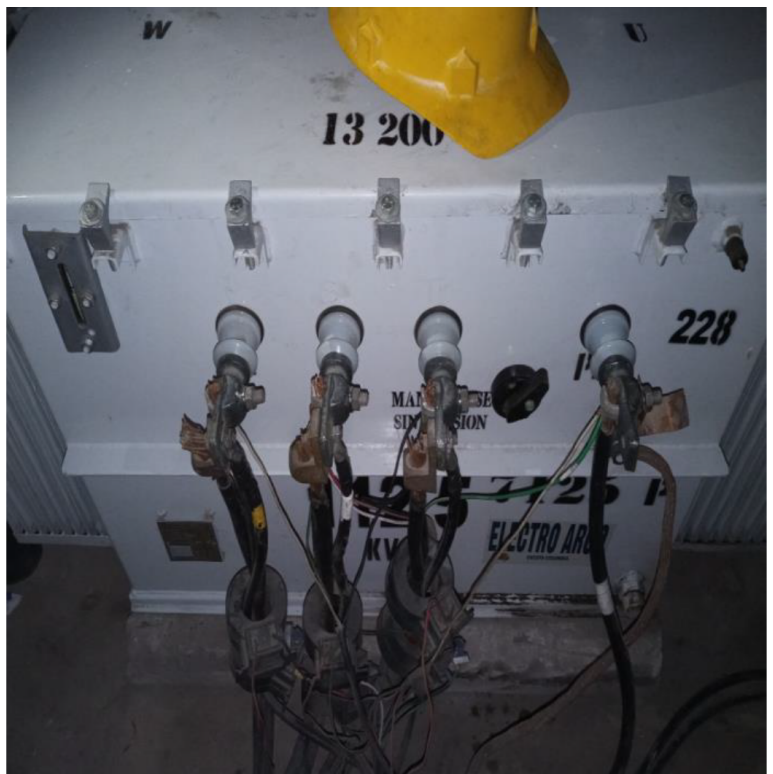
SE REALIZAN LAS PRUEBAS AL TRANSFORMADOR

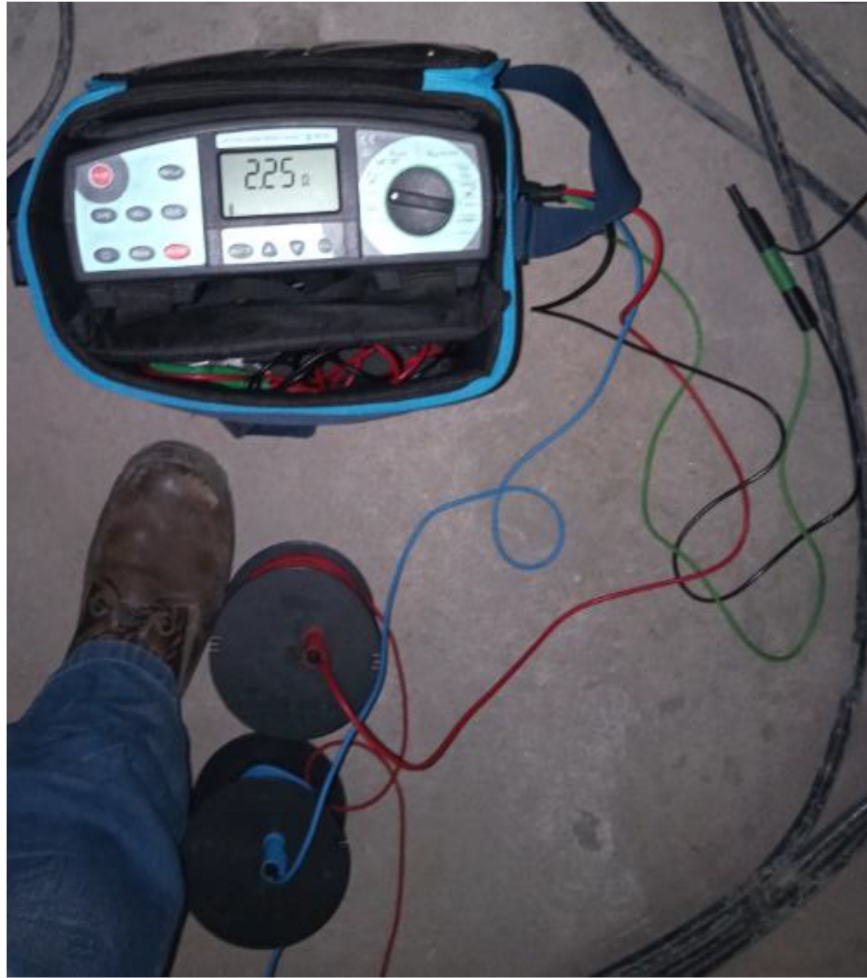
SE REALIZA LA MEDICIÓN DEL SISTEMA DE PUESTA A TIERRA
