SÍNTESIS RESULTADOS VISITA TÉCNICA 15/12/2020 CONJUNTO RESIDENCIAL POLICÍA NACIONAL

CONTEXTO DE LA VISITA:

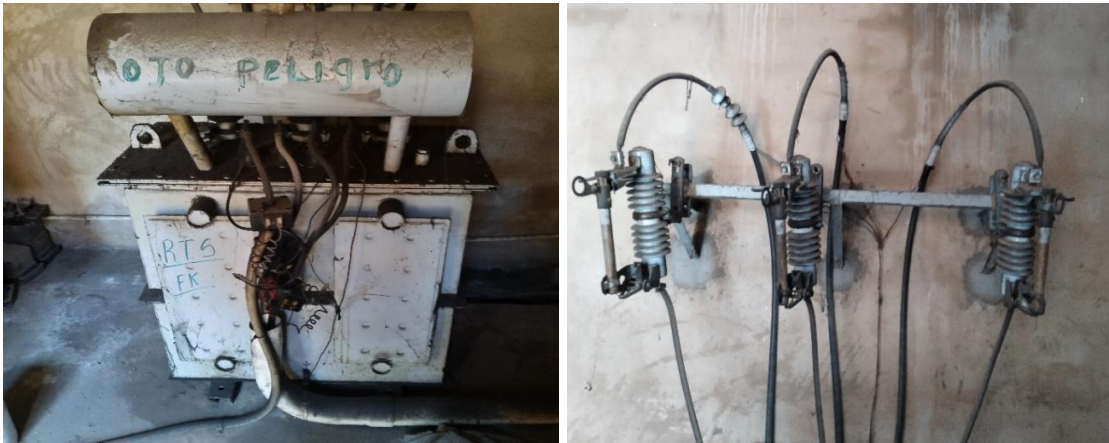
SUBESTACIÓN ELÉCTRICA:

Realmente el Conjunto Residencial no cuenta con una Subestación eléctrica en el sentido exacto de la palabra. El transformador de 75 kVA del tipo Pad Mounted refrigerado por aceite, se colocó sobre el piso del cuarto de tableros eléctricos, sin cumplir con la normatividad vigente para este tipo de instalaciones (Norma NTC 2050). En el lugar se pudo observar lo siguiente: Los equipos eléctricos instalados en el lugar tienen muchos años de servicio, sin un programa de mantenimiento adecuado. Por lo anterior la confiabilidad del suministro de energía en el conjunto residencial es muy baja.

- No existe un pedestal adecuado para el montaje de este tipo de transformador, ni el obligatorio foso para contener el derrame de aceite y evitar la propagación de un incendio.
- No existe malla de puesta a tierra adecuada y por consiguiente el transformador no está aterrizado, con las implicaciones que esto tiene desde el punto de vista protecciones y seguridad del personal según el RETIE.
- No existen barreras que impidan el contacto directo de las personas con el transformador y mantengan las distancias de seguridad que exige la norma técnica.
- No existe señalización que anuncie la condición peligro por tratarse de una instalación eléctrica de media tensión, posibilitando un accidente eléctrico fatal.

Las condiciones actuales de la “Subestación eléctrica”, contradicen totalmente la Normatividad Técnica vigente para este tipo de instalaciones, coloca en peligro grave al personal que intervenga el sistema y reduce drásticamente la confiabilidad del suministro de energía.

- Diseñar y construir una subestación eléctrica 13,2 kV / 220 V, ubicada en un poste en el exterior del Conjunto Residencial, de acuerdo con la Norma CENS 711 y aislando la instalación a nivel de 13,2 kV, del contacto involuntario de las personas.

- El transformador de 75 kVA existente tiene muchos años de servicio y una carencia total de mantenimiento; denota fugas de aceite y muy posiblemente se han reducido las características dieléctricas de su aislamiento. Por las razones anteriores y la relación costo mantenimiento respecto al costo de reposición, se recomienda el cambio del transformador.

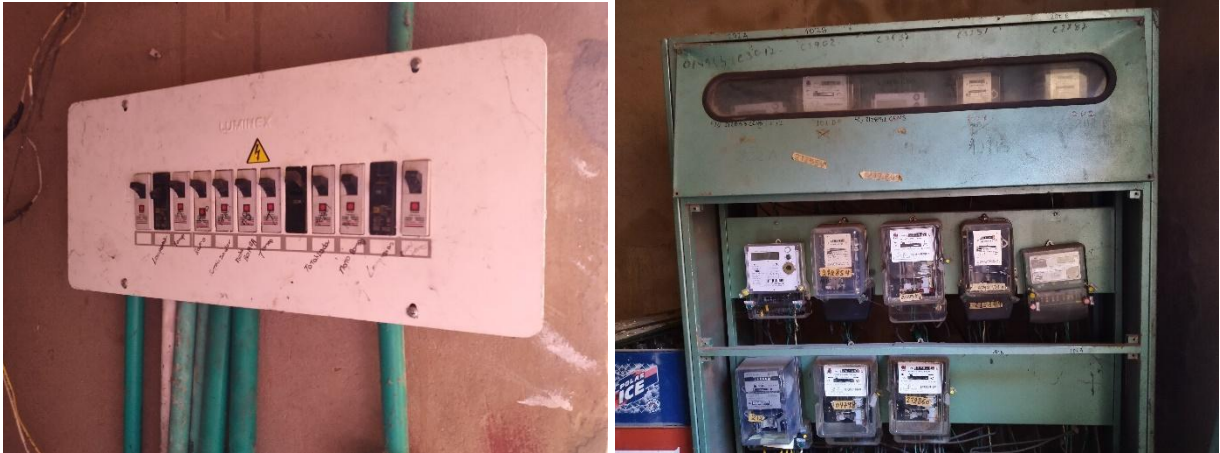
INSTALACIÓN ELÉCTRICA INTERNA

La instalación eléctrica interna del Conjunto Residencial refleja la inexistencia de un programa de mantenimiento preventivo y correctivo, indispensable en cualquier instalación eléctrica. Respecto a la instalación interna se observó lo siguiente:

- El tablero de medida refleja un alto grado de deterioro y abandono de muchos años, lo que implica riesgo eléctrico e imposibilidad de que el operador de Red acepte la instalación de un nuevo contador.
- Los tableros de protecciones y distribución se encuentran en estado de abandono y sin las mínimas acciones de limpieza y mantenimiento eléctrico.
- Existen puntos de salida para tomas o iluminación, donde el cableado está expuesto y sin aislamiento; con el correspondiente riesgo de cortocircuitos y de accidentes eléctricos para el personal que habita el Conjunto Residencial.
- No hay planos eléctricos de la instalación, por lo cual se desconoce la configuración del sistema, sus protecciones y las cargas que alimenta cada circuito

El deterioro de la instalación eléctrica interna del Conjunto Residencial es producto del mal trato durante muchos años, el daño progresivo de los aparatos que estuvieron allí conectados y la falta de mantenimiento. La situación actual impide el uso normal del sistema y genera alto riesgo para el personal que lo intervenga.

- Instalar un nuevo tablero de medida de acuerdo con la normatividad vigente y con la capacidad suficiente para alojar el nuevo contador del apartamento 201B

- Instalar un nuevo tablero de distribución de acuerdo con los requerimientos del Conjunto Residencial y que reemplace el actual que no cumple con las exigencias del RETIE.
