DIAGNOSTICO SISTEMA ELÉCTRICO ALCALDIA SAN CAYETANO

VISITA TÉCNICA ElectrIYA - DINSELEC 13/04/21

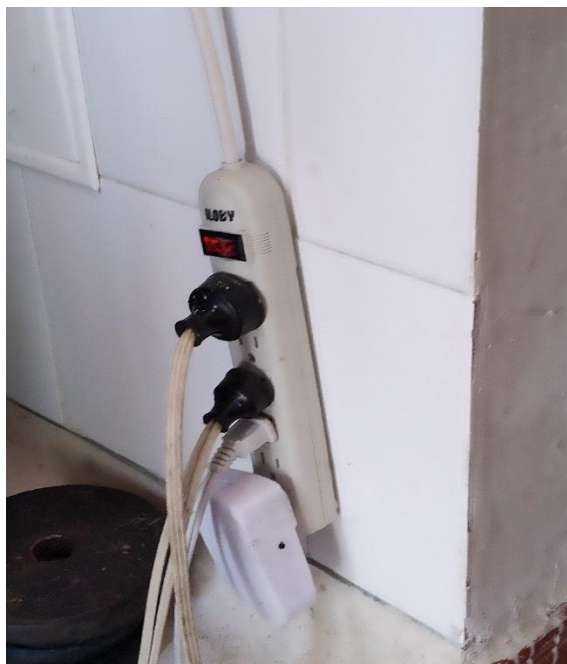
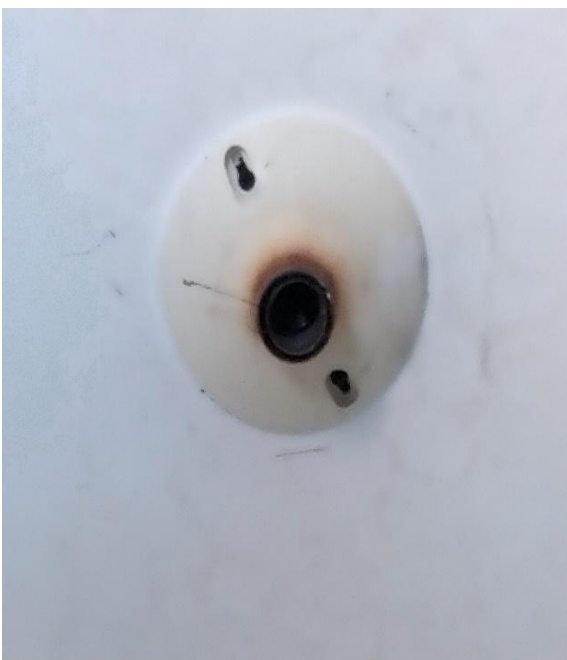
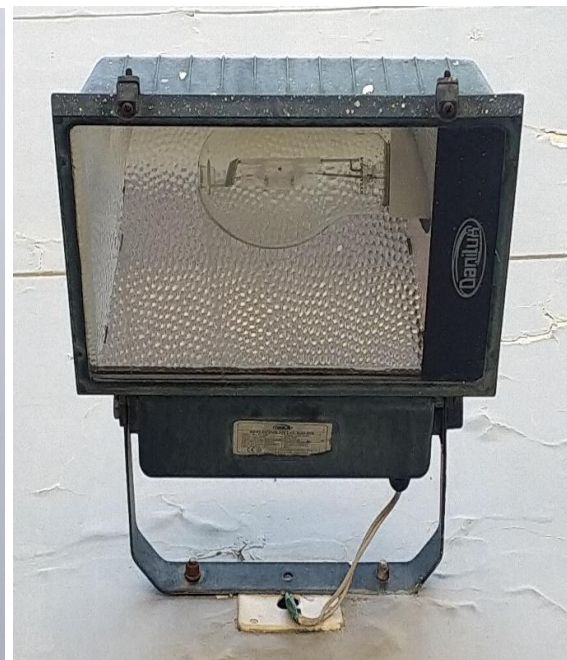
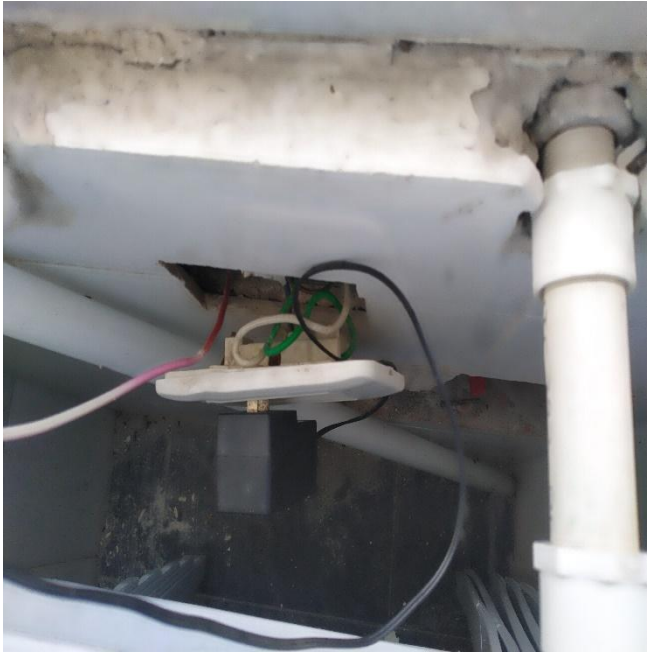
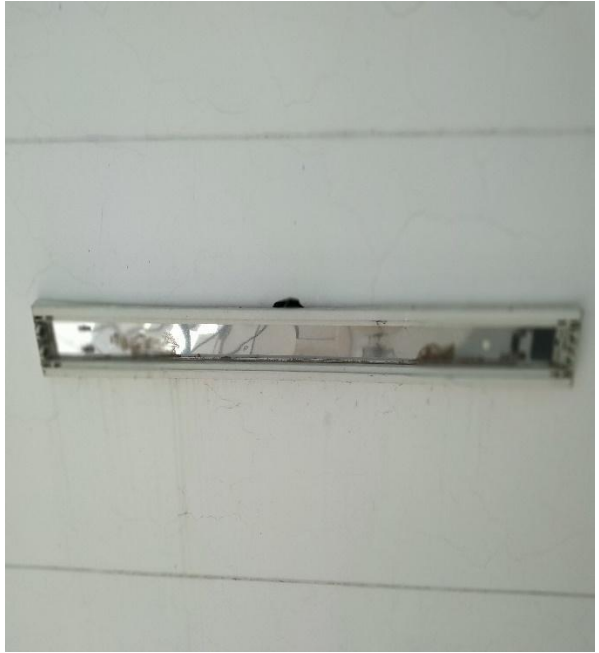
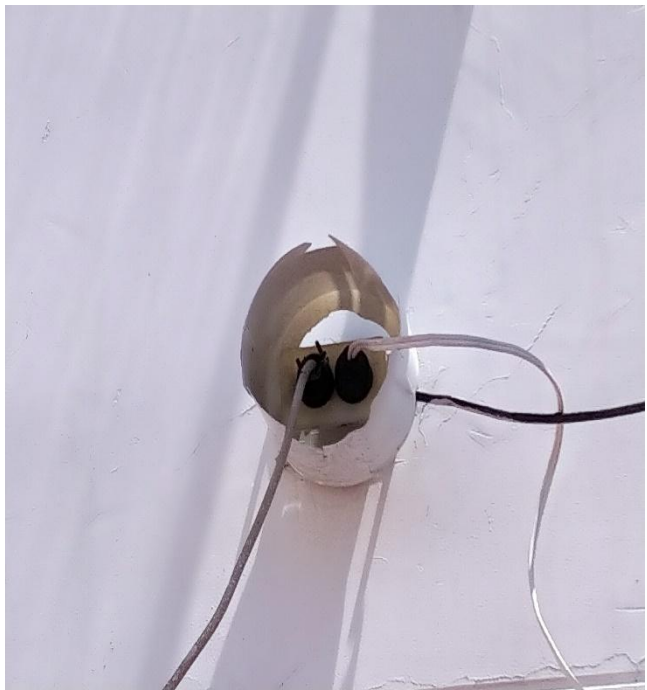
ESTADO ACTUAL ESTACIÓN DE POLICÍA CORNEJO

Se trata de una instalación eléctrica antigua, y sin ningún plan de mantenimiento preventivo o correctivo. En general se observó un alto grado de deterioro en los elementos de iluminación y tomacorrientes existentes y una dotación insuficiente de puntos de tomacorrientes, especialmente en las habitaciones, cocina y puesto de guardia, lo que se ha tratado de solucionar con extensiones improvisadas que prestan un servicio deficiente y generan riesgos para los usuarios y la instalación.

También se pudo observar deterioro avanzado e insuficiencia en el sistema de iluminación exterior y que los equipos de aire acondicionado adolecen de mantenimiento periódico, lo que unido a su tiempo de servicio origina un funcionamiento deficiente con alto consumo de energía y bajo confort para los usuarios.

En general la situación de las instalaciones eléctricas internas de la Estación de Policía de Cornejo, La Estación de Policía De San Cayetano y la Alcaldía Municipal de San Cayetano, pueden ser solucionados mediante una acción de mantenimiento correctivo, en cual se revise el cableado existente de los puntos con problema, se reemplace los elementos fallados en puntos de iluminación y tomacorrientes defectuosos y se instale algunos puntos adicionales de iluminación y tomacorrientes, según las necesidades actuales. Además, recomendamos la implementación de un plan de mantenimiento preventivo y correctivo para todas las instalaciones, con el fin de controlar el deterioro gradual que se presenta en toda instalación y corregir oportunamente las fallas que normalmente se presentan.

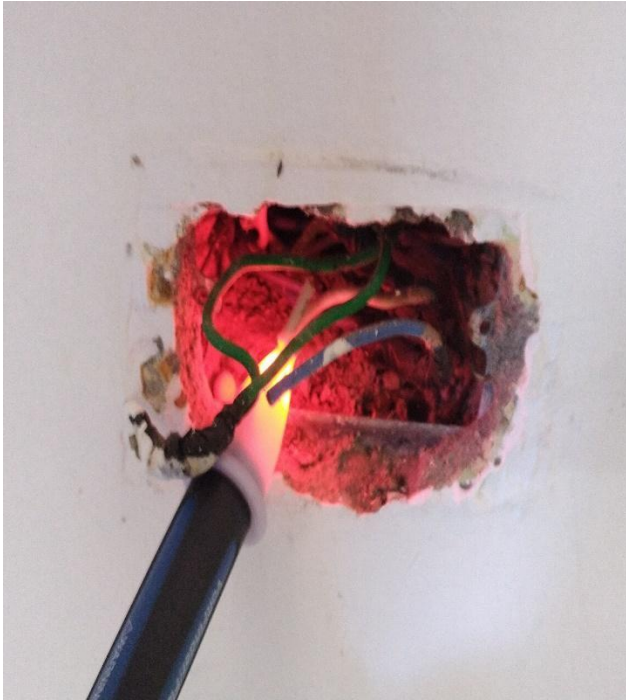
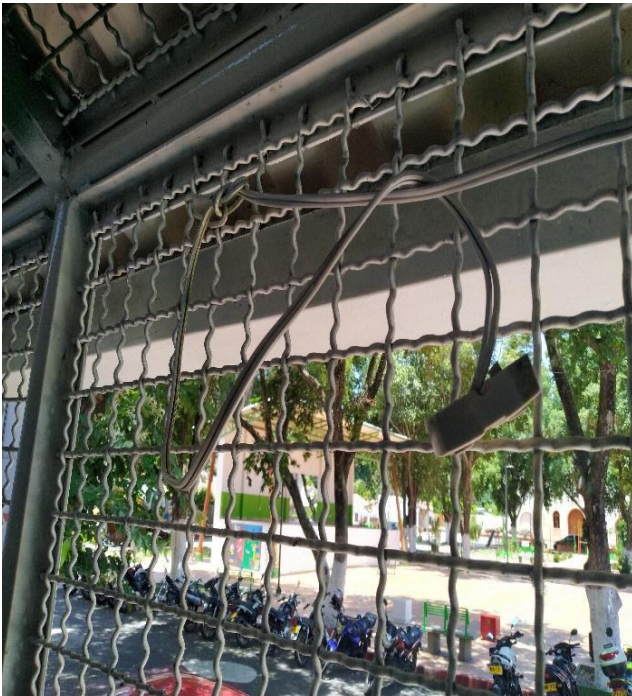
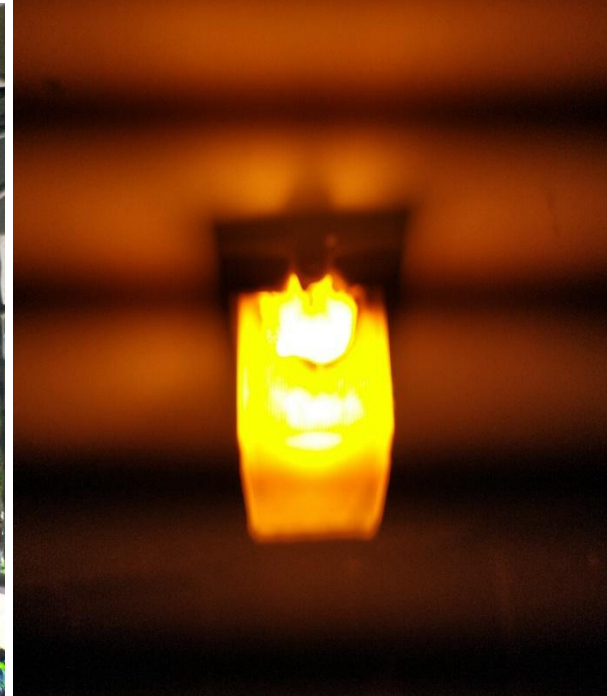
ESTADO ACTUAL ESTACIÓN DE POLICÍA SAN CAYETANO

Es una instalación eléctrica en buenas condiciones, excepto en algunos puntos específicos. Sin embargo, no tiene plan de mantenimiento preventivo o correctivo y comienza a ser afectada por las fallas en los elementos de iluminación y de tomacorrientes. Se destaca el montaje de la subestación eléctrica sin el cumplimiento de la normatividad RETIE, y el área de su ubicación se ha destinado como área de bodega, aumentando la posibilidad de fallas y de accidentes eléctricos.

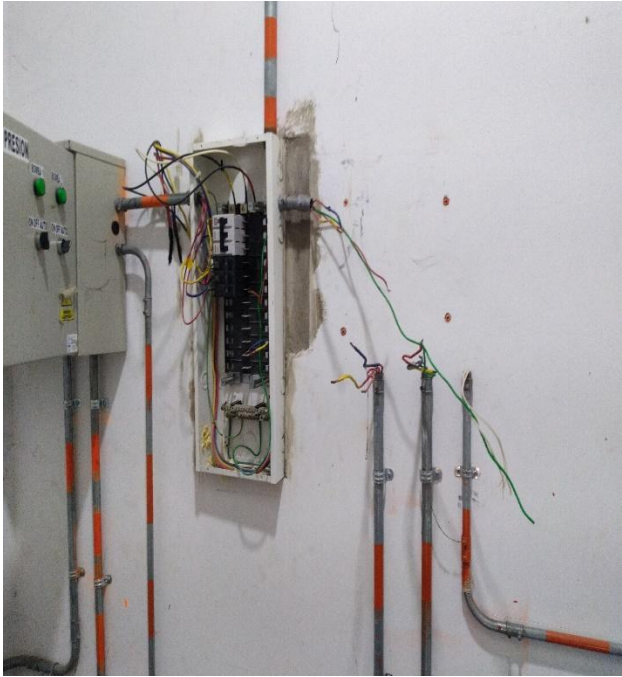
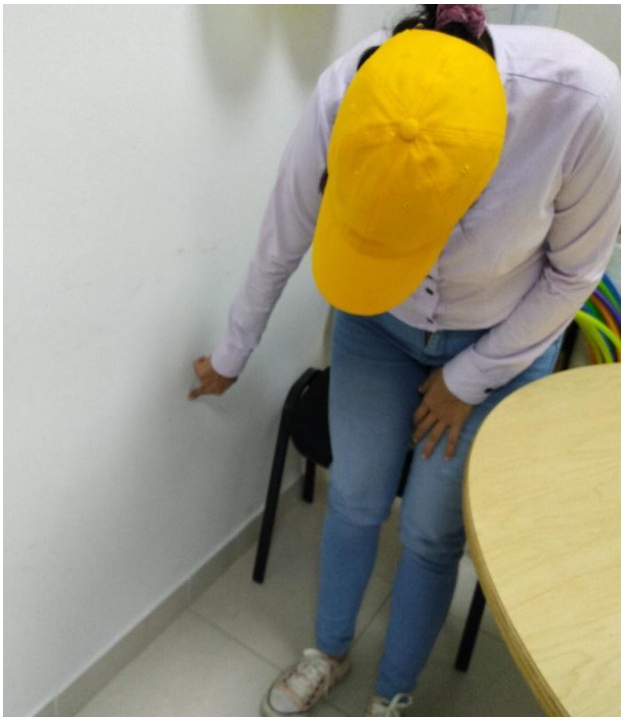
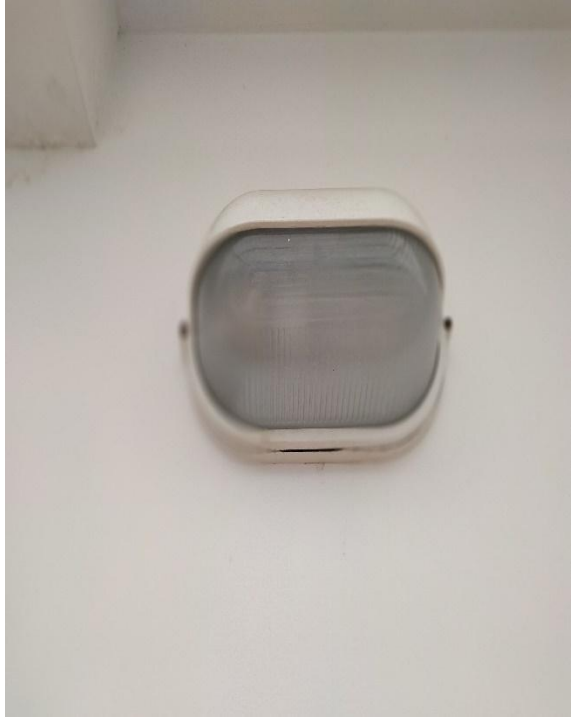
ESTADO ACTUAL ALCALDÍA MUNICIPAL SAN CAYETANO

La instalación eléctrica de la Alcaldía es relativamente nueva y en buen estado general de funcionamiento, sin embargo, existen correctivos importantes para realizar, como la conexión del sistema de control de bombeo de agua, que hoy no funciona. La conexión

al sistema eléctrico de la red regulada, que se encuentra fuera de servicio. Y el reemplazo de algunas luminarias y tomacorrientes fallados. Además, durante la visita técnica el personal que labora en la Alcaldía manifestó la necesidad de instalar algunos puntos nuevos de iluminación y tomacorrientes, de acuerdo a la ubicación de los escritorios y equipos de cómputo en las oficinas.
